# **Hydraulikzylinder Probleme erkennen - Probleme verhindern**

*Vermeidung von Leckage und  
vorzeitigem Verschleiß an der  
Kolbenstangendichtung*

*Bulletin 1242/1-D*

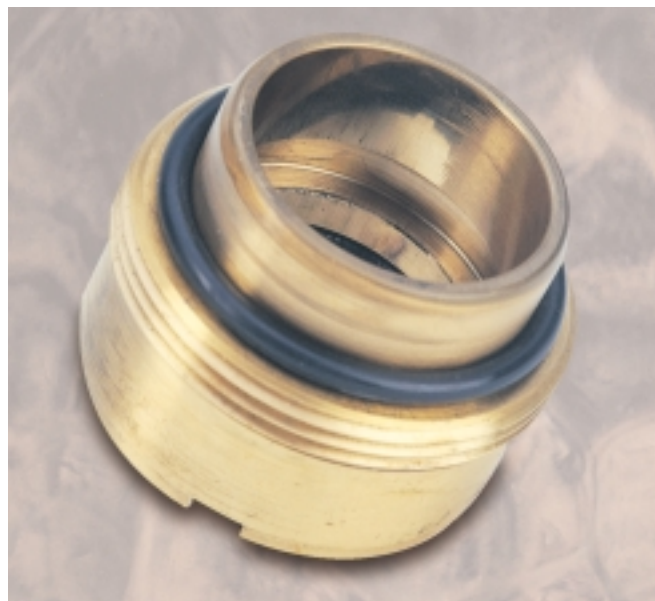
**SYMPTOME:** Kolbenstangendichtungen und Führungsbüchsen sind nur auf einer Seite abgenutzt (Abb. 1). Kolbenstangen und Zylinderrohre zeigen auf gegenüberliegenden Seiten, insbesondere im Bereich des Maximalhubes, Abnutzungserscheinungen (Abb. 2). Kolbenstangen müssen eine Geradheit von 0,15 mm/m aufweisen; die Rauhtiefe Ra muß unter 0,32 µm liegen.

**Abb. 1 Büchse und Dichtung mit Verschleißerscheinungen durch übermäßige seitliche Belastung. Bei der Verfärbung auf der Dichtung handelt es sich um ein Gemisch aus Messingabrieb und der Hydraulikflüssigkeit.**

**LÖSUNGEN:** Unverzichtbar ist die präzise Ausrichtung in der Maschine. Ausrichtkupplungen und Gelenklager können bei einigen Anwendungen hilfreich sein, doch oftmals erfordern sie Kolbenstangen mit größerem Durchmesser

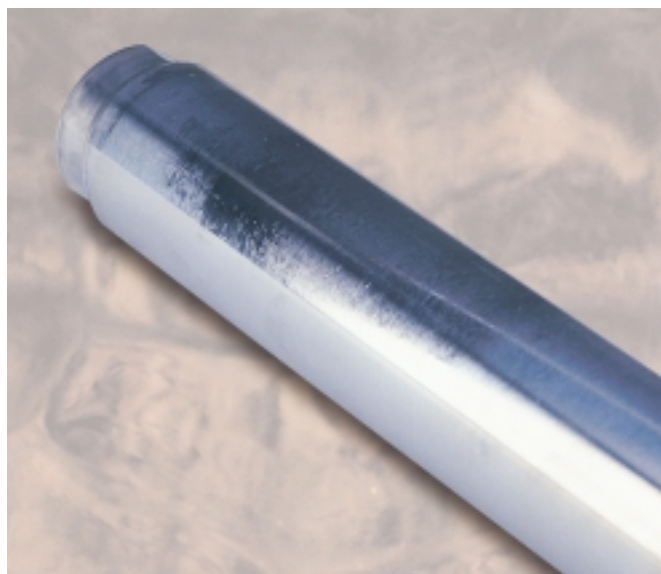
**Abb. 2 Abnutzungserscheinungen an dieser Kolbenstange sind ein Beweis für übermäßige seitliche Belastung.**

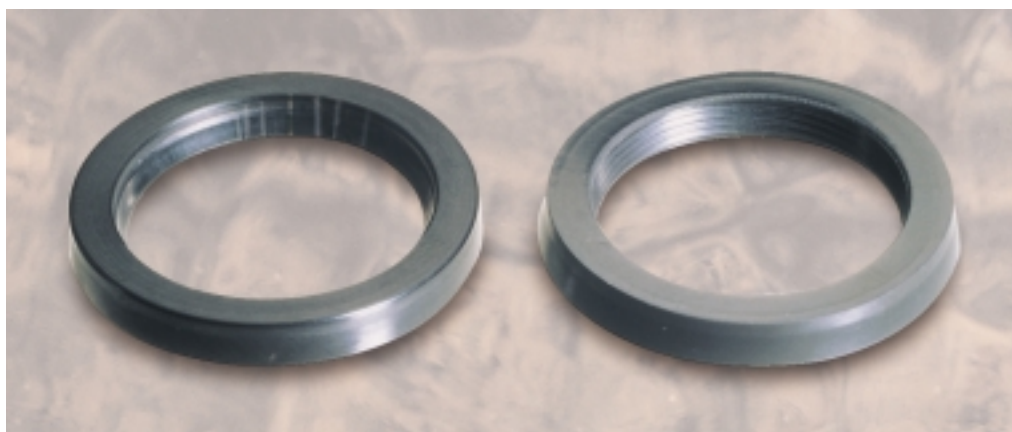
**Abb. 3 Schäden durch Verunreinigung werden bei dieser Kolbenstangendichtung sichtbar, bei der die Dichtlippen völlig abgenutzt sind. Zum Vergleich: rechts eine neue Dichtung.**

**SYMPTOME:** Mäßige bis starke Leckage, selbst bei Stillstand. Eine Verunreinigung durch Partikel erkennt man an Kerben auf Dichtung (Abb. 3), Führungsbüchse sowie Dämpfungsbüchse (Abb. 4). Wasser im Öl kann dazu führen daß manche Dichtungsmaterialien bei höheren Temperaturen brüchig werden oder zerfallen (Abb. 7). Schäden durch Luftblasen treten als kleine Kerben auf der hochdruckseitigen Innenseite der Dichtung auf, der Rücken der Dichtung kann wie mit 'Kratern übersät' aussehen (Abb. 5). Die trompetenförmige Kerbe wird durch eine Ausdehnung der Blase verursacht, wenn sie sich ihren Weg durch die Dichtung bahnt. Luftblasen können auch die äußere Dichtlippe einer Kolbenstangendichtung angreifen oder ein Loch durch den Dichtungsrücken brennen.

**LÖSUNG:** Teilchenverunreinigungen lassen sich durch geeigneten Filterung verringern, vorausgesetzt die Flüssigkeit kann in ausreichendem Maße zwischen Zylinder und Behälter zirkulieren. Zur Beurteilung, ob Öl und Verunreinigungen wirksam vom Zylinder in den Behälter gespült werden, muß das im Zylinder enthaltene Ölvolumen mit dem Ölvolumen verglichen werden, das in der Leitung zwischen dem Zylinderanschluß und dem Wegeventil vorhanden ist. Falls die Leitung mehr Öl enthält als der Zylinder, werden die Partikel wahrscheinlich nicht zum Behälter gelangen, um dort ausgefiltert zu werden. Statt dessen verbleiben sie im Zylinder und beschädigen die Dichtungen. Eine Lösung wäre die Verlagerung des Wegeventils näher zum Zylinder hin, damit das Leitungsvolumen gegenüber dem Zylinder klein gehalten wird. Somit kann das Öl vom Zylinder in den Behälter gelangen und dort gefiltert und gekühlt werden. Weitere Möglichkeiten zur Vermeidung von Teilchen- und Wasserverunreinigung kann der Einbau eines Metallabstreifers oder eines Faltenbalges bewirken, damit das Eindringen von Schmutz verlangsamt wird. Besondere Sorgfalt bei der Zylinderausrichtung beim Einbau vermindert den internen Abrieb am Zylinder und damit Schmutz im Öl (Abb. 1).

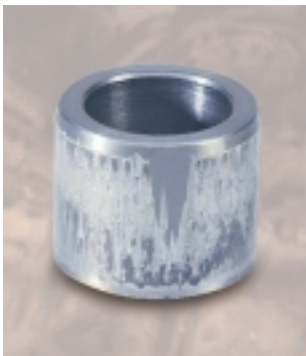
**Abb. 4 Die Oberfläche dieser Dämpfungsbüchse wurde durch Teilchenverunreinigung beschädigt, was zu einem Verlust des Dämpfungseffektes führt.**

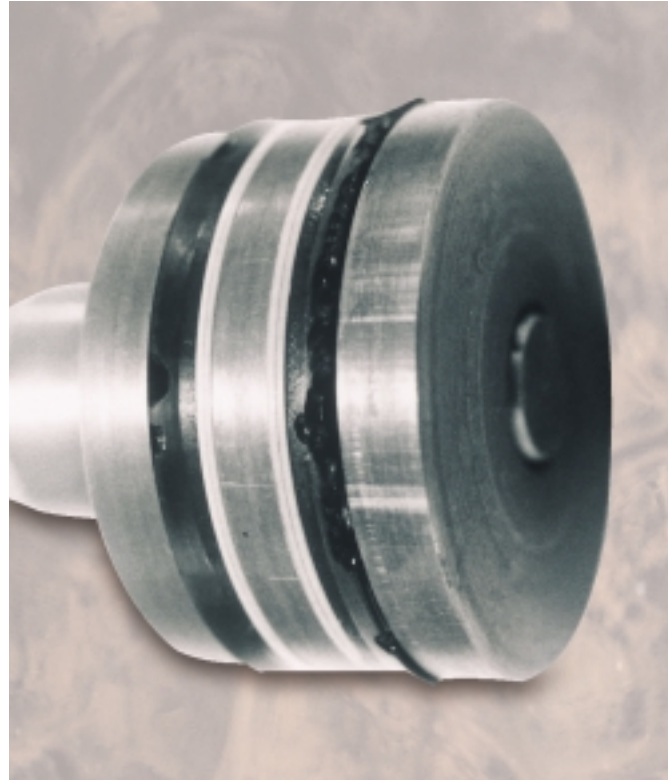
**Abb. 5 Durch Luft im Öl beschädigte Kolbendichtungen.**

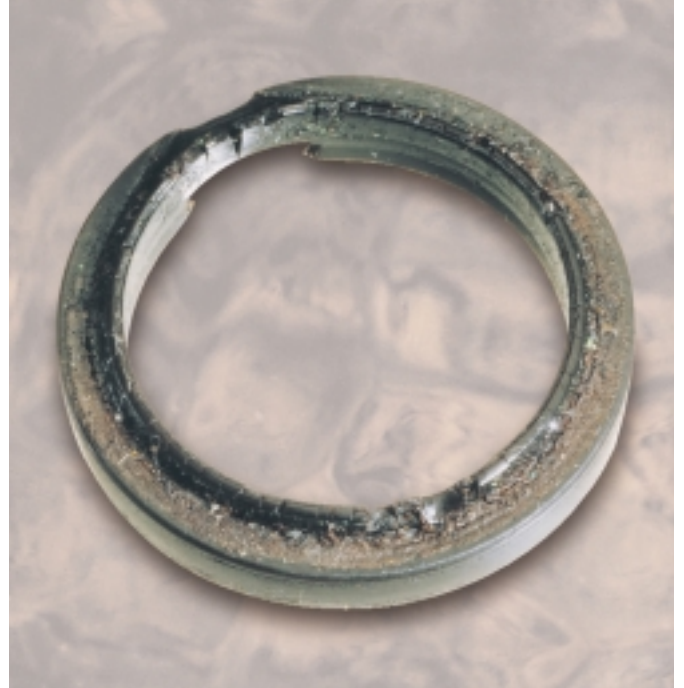
**SYMPTOME:** Dichtungen, die entweder überhitzt oder zu lange einer zu niedrigen Temperatur ausgesetzt worden sind, werden hart, rissig und brüchig (Abb. 6).

**Abb. 6** Die rissige Außendichtlippe dieses Schmutzabstreifers weist Schäden auf, die durch zu hohe Temperaturen verursacht worden sind.

**LÖSUNG:** Zylinder von Parker sind mit Dichtungsoptionen für hohe und niedrige Temperaturen erhältlich. Bei einigen Anwendungen muß eine Temperaturregelung der Zylinder oder des Öls möglich sein, damit eine effektive Funktion gewährleistet werden kann.

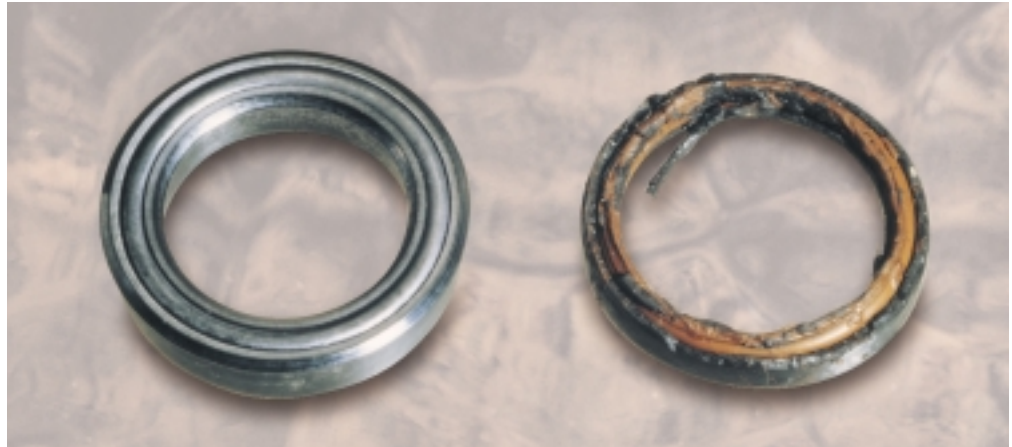
**SYMPTOME:** Die Dichtungen fühlen sich in manchen Fällen klebrig oder verharzt an oder können trocken und rissig aussehen (Abb. 7). Geschrumpfte Dichtungen können in ihren Einbauräumen Spiel bekommen, gequollene Dichtungen hingegen lassen sich oftmals nur schwer aus dem Zylinder entfernen.

**Abb. 7 Vorher und nachher.** Diese Polypak-Kolbenstangendichtung wurde durch Wasser zerstört. Es handelt sich dabei um eine häufig bei Mineralölsystemen vorkommende Verunreinigung.

**LÖSUNG:** Lassen Sie sich von Ihrem Parker-Vertriebspartner eine geeignete Dichtung empfehlen. Er wird beim Flüssigkeitshersteller und Dichtungslieferanten nachfragen, wie sich das Problem lösen läßt. Oftmals kann ein einfacher Test Auskunft darüber geben, welches der geeignete Dichtungswerkstoff für die jeweilige Flüssigkeit ist.

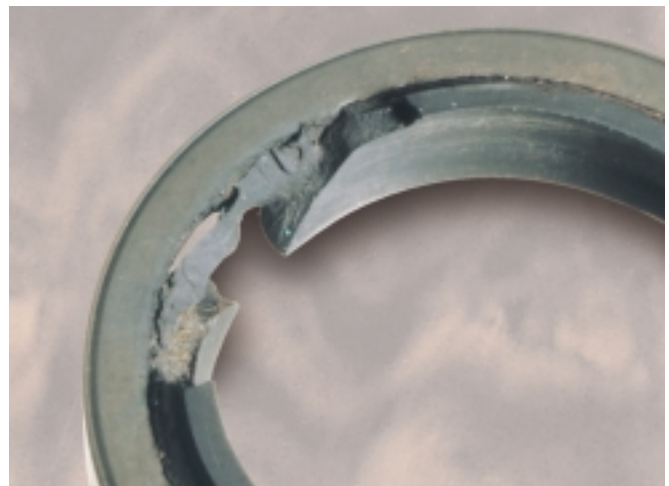
**SYMPTOME:** Es tritt extrem starke Leckage auf. Die Kolbenstangendichtungen können über die gesamte Innendichtfläche gleichmäßig verschlissen sein. Extrusionsschäden zeigen sich als Grat oder ausgefrante Kanten am Innendurchmesser der Dichtung (Abb. 8). Mechanische Ausfälle, wie die Zerstörung des Trennsteges zwischen den Dichtungsnuten oder der Befestigungsschrauben für den Haltering, können ebenfalls auftreten.

**Abb. 8 Schmutzabstreifer mit Extrusionsschäden, die durch Hochdruck verursacht worden sind.**

**LÖSUNG:** Falls überhöhter Druck durch eine Druckverstärkung aufgrund einer Drosselstelle verursacht wird, muß die Engstelle beseitigt werden. Wenn dies nicht möglich ist, muß eine spezielle Büchse mit angepaßter Dichtungsanordnung in Betracht

gezogen werden, bei der der Extrusionsspalt geringer ist und die Dichtung den hohen Druck aushalten kann.

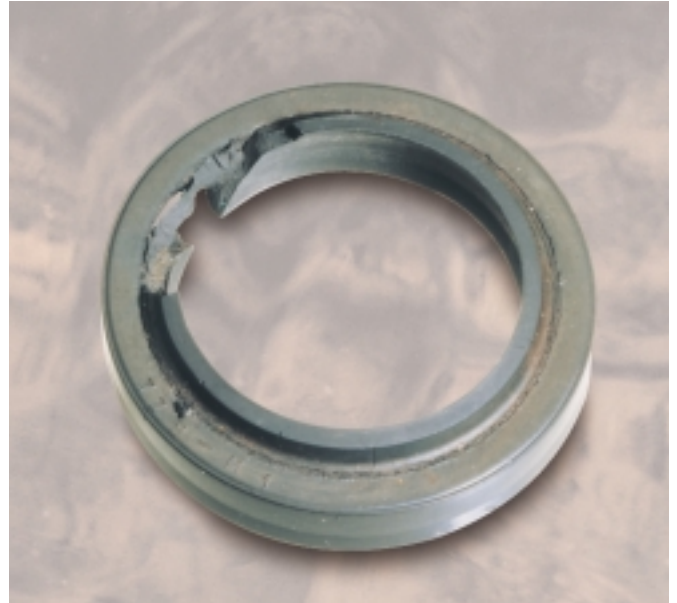
**SYMPTOME:** Die Kolbenstange läuft 'naß' und bekommt einen Ölkragen. Der Schmutzabstreifer kann extrudieren (Abb. 9, oben), während die primäre Kolbenstangendichtung unversehrt bleibt (Abb. 9, rechts), so daß keine Leckage auftritt, wenn der Zylinder hydrostatisch beaufschlagt wird. Dieser Zustand darf nicht mit der 'Einlaufzeit' verwechselt werden, die einige reibungsarme Dichtungen benötigen. In diesem Fall müssen erst ca. 100 Zyklen gefahren werden, um einen optimalen Dichteffekt zu erhalten.

**Abb. 9 Der Kolbenstangen-Schmutzabstreifer kann extrudieren (oben), die primäre Kolbenstangendichtung sieht jedoch unversehrt aus (rechts), so daß bei der hydrostatischen Prüfung keine Leckage auftritt.**

**LÖSUNG:** Erhöhen Sie den Gegendruck auf über 30 bar, oder setzen Sie eine andere Kolbenstangendichtung mit besseren Niederdruckabdichteigenschaften ein. Beachten Sie, daß einige vorgespannte Dichtungen übermäßige Reibwerte aufweisen oder anderweitig den normalen Betrieb eines Primär- und Sekundär-Dichtungssystems stören können.
