# **Hydraulikzylinder Probleme erkennen - Probleme verhindern**

*Vermeidung von Leckage und  
vorzeitigem Verschleiß an der  
Kolbenstangendichtung*

*Bulletin 1242/1-D*

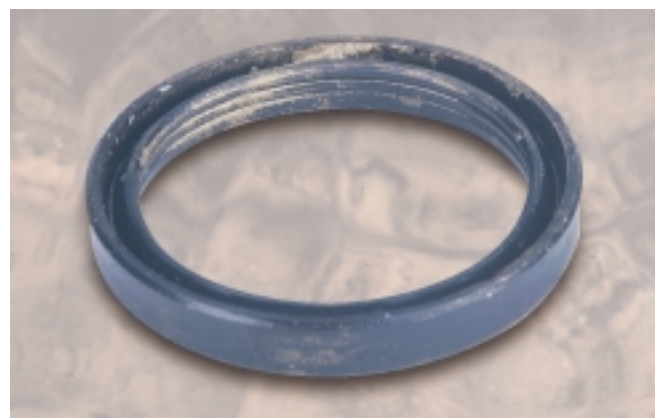
**SYMPTOME:** Kolbenstangendichtungen und Führungsbüchsen sind nur auf einer Seite abgenutzt (Abb. 1). Kolbenstangen und Zylinderrohre zeigen auf gegenüberliegenden Seiten, insbesondere im Bereich des Maximalhubes, Abnutzungserscheinungen (Abb. 2). Kolbenstangen müssen eine Geradheit von 0,15 mm/m aufweisen; die Rauhtiefe Ra muß unter 0,32 µm liegen.

**Abb. 1 Büchse und Dichtung mit Verschleißerscheinungen durch übermäßige seitliche Belastung. Bei der Verfärbung auf der Dichtung handelt es sich um ein Gemisch aus Messingabrieb und der Hydraulikflüssigkeit.**

**LÖSUNGEN:** Unverzichtbar ist die präzise Ausrichtung in der Maschine. Ausrichtkupplungen und Gelenklager können bei einigen Anwendungen hilfreich sein, doch oftmals erfordern sie Kolbenstangen mit größerem Durchmesser

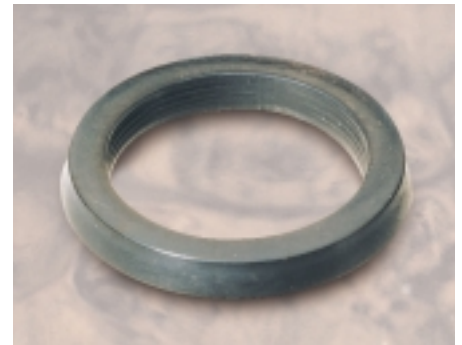
**SYMPTOME:** Die Kolbenstange läuft 'naß' und bekommt einen Ölkragen. Der Schmutzabstreifer kann extrudieren (Abb. 9, oben), während die primäre Kolbenstangendichtung unversehrt bleibt (Abb. 9, rechts), so daß keine Leckage auftritt, wenn der Zylinder hydrostatisch beaufschlagt wird. Dieser Zustand darf nicht mit der 'Einlaufzeit' verwechselt werden, die einige reibungsarme Dichtungen benötigen. In diesem Fall müssen erst ca. 100 Zyklen gefahren werden, um einen optimalen Dichteffekt zu erhalten.

**Abb. 9 Der Kolbenstangen-Schmutzabstreifer kann extrudieren (oben), die primäre Kolbenstangendichtung sieht jedoch unversehrt aus (rechts), so daß bei der hydrostatischen Prüfung keine Leckage auftritt.**
